LA ERMITA MEDIEVAL DE NUESTRA SEÑORA DE LUCIANA
(TERRINCHES, CIUDAD REAL).

Una intervención científica multidisciplinar y un modelo de
puesta en valor del patrimonio.

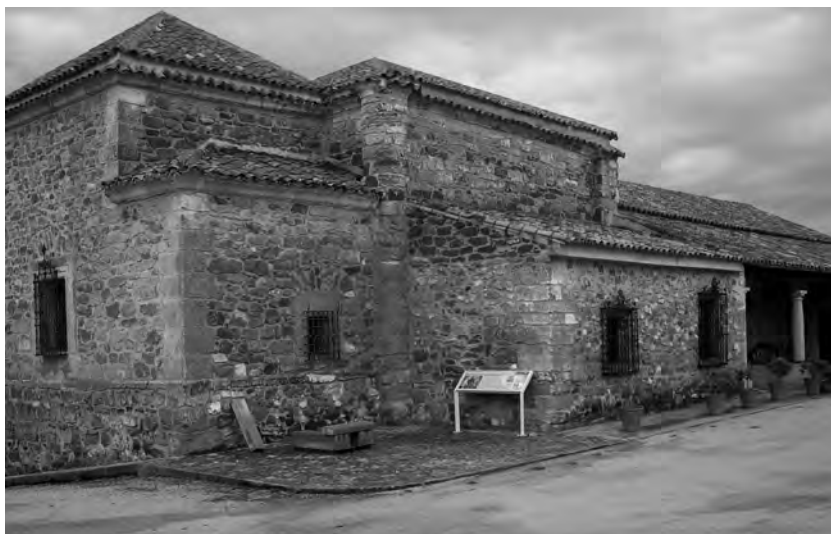
1.- Vista de la Ermita de Ntra. Sra. de Luciana (Terrinches)

Esta ermita es un lugar de veneración antigua y muy extendida en la comarca. (*Ilustración 1*)

El edificio es de una sola nave y cuenta con una planta rectangular. Su presbiterio está reforzado desde el exterior mediante dos contrafuertes. El acceso principal se realiza por el lado norte bajo una bella portada de cantería, de arco de medio punto, adovelada y enmarcada por un alfiz quebrado, sostenido sobre ménsulas. Ha sido descubierta en esta intervención, junto a esta portada, parte de otra, en arco apuntado, con fuertes dovelas de sillares, y cegada con mampostería.

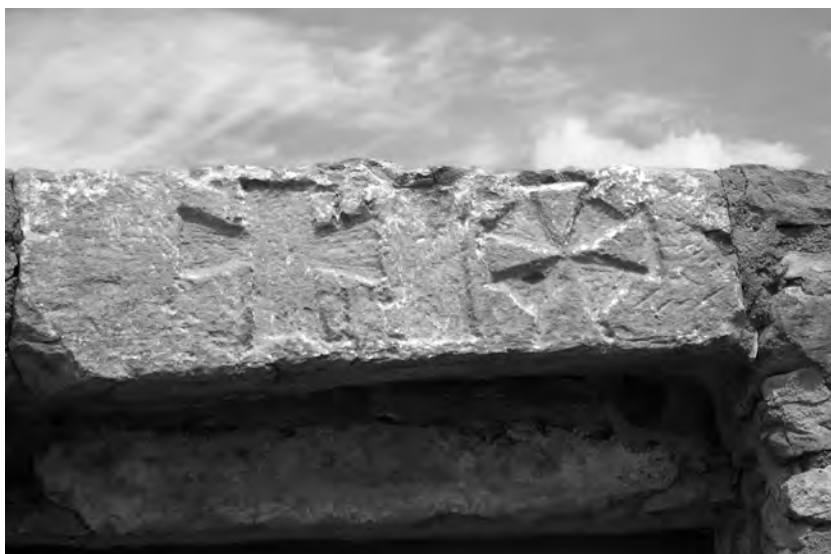
2.- Detalle de estela tabular. En la actualidad ejerce de dintel en *el Calvario*.

El origen del uso del solar a mediados del siglo XIII podría verse refrendado por la presencia en su entorno (incrustada en el edificio conocido como *Calvario*) de una estela funeraria de tipo tabular que podría fecharse por paralelos en un espectro cronológico cercano a la primera mitad de la mencionada centuria. Toda vez que este tipo de estelas son características de las conocidas como “*de repoblación*”⁵. (*Ilustración 2*)

Se trata de una estela tabular de tamaño considerable construida en arenisca de tonos grises intensos que presenta con toda probabilidad la cara posterior no decorada (este extremo no puede ser confirmado, dado que está empotrada en la obra).

La estela presenta dos cruces del tipo de *Malta* talladas una en altorrelieve y otra en bajo relieve. Las dimensiones totales de la estela son 100 cms. de longitud por 25 cms. de altura. La cruz tallada en altorrelieve presenta unas dimensiones de 26 x 24 cms. y la tallada en bajo relieve de 29 x 23 cms.

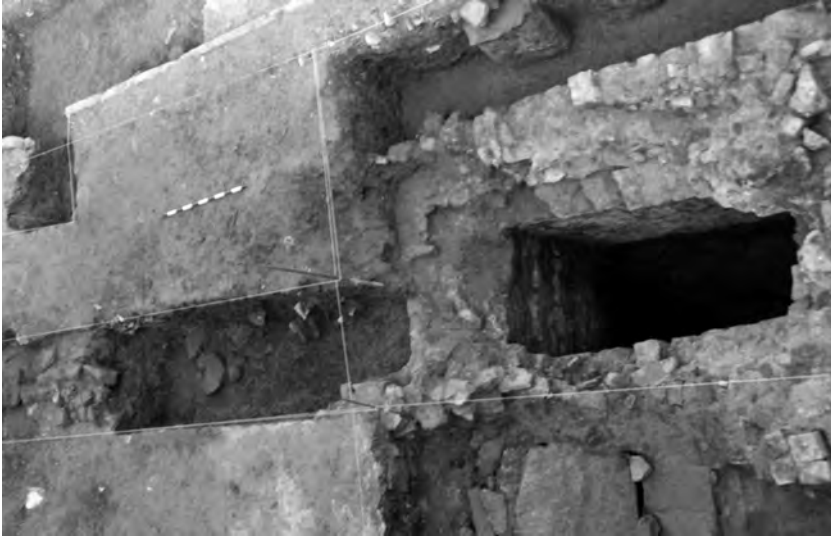
3.- Vista general del área excavada desde el Este.

cripta. (*Ilustración 3*) El conjunto había sido violado en diversas ocasiones, según se ha podido observar.

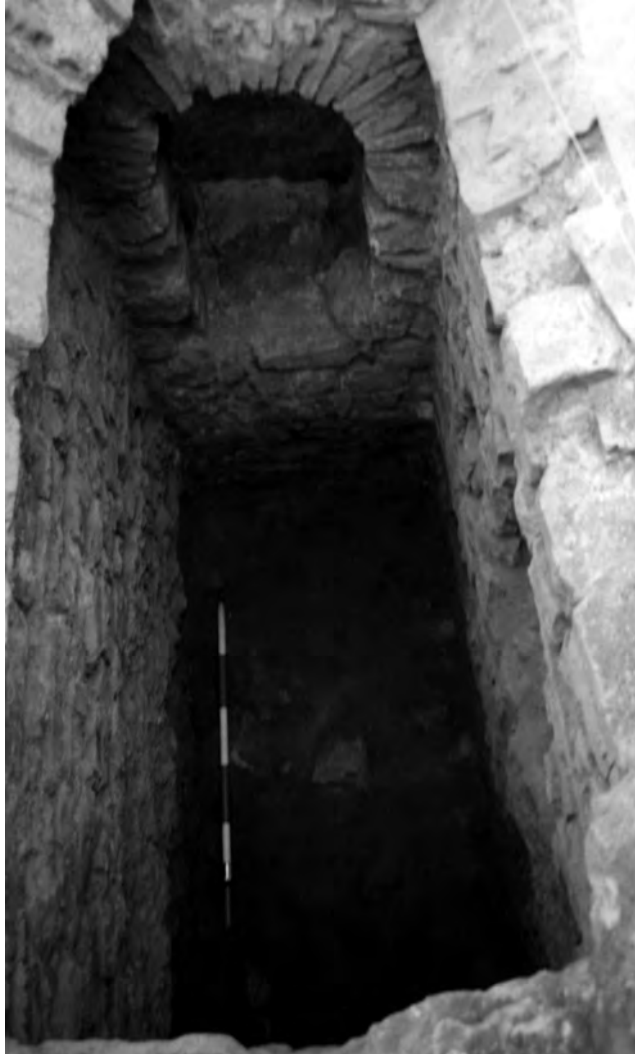
5.- Vista cenital de la Cámara (UC 2) desde el oeste.

La forma de la *Cámara* es cuadrangular, con unas dimensiones en su exterior de 5,4 m. x 2,3 m. y en su interior de 2 m. x 1 m., con una altura hasta el arranque de bóveda de 2 m. Su fábrica es de piedra caliza y cuarcita, con bloques de tamaño medio, parcialmente desbastados y careados. El mortero que los traba es de cal. No toda la *Cámara* está construida de obra, ya que a partir de 1 m. de profundidad se encuentra excavada en el suelo. (*Ilustración 5*)

La *Cámara* presenta dos vanos: uno en su cara Este, que corresponde al acceso desde la *Antecámara*; y otro en su cara sur, que conduce a la *Tumba 1*. El primero de ellos está enmarcado en un arco de medio punto fabricado en ladrillo macizo trabado con cal. El ladrillo sólo se empleó en la construcción del intradós del arco, puesto que las jambas están realizadas en mampostería. Excepción a esta norma es el empleo, a media altura, de dos ladrillos que sirvieron para nivelar la obra. La parte inferior del lado Este de la *Cámara* no está excavado en la tierra, sino que se construyó en ladrillo dispuesto en hiladas a soga y tizón, trabado con cal.

La cubierta de la cripta, en bóveda de medio cañón, se encuentra totalmente destruida, salvo en los arranques de la esquina noreste y suroeste. Esta bóveda era de factura muy sólida, de fábrica de ladrillo, pequeñas piedras y tejas, a modo de cascajo, trabada con mortero de cal. Los ladrillos empleados son similares a los del resto de la construcción. Este tipo de ladrillos es similar al de algunos modelos romanos, lo cual indica que se trata de un modelo que pervivió durante la Edad Media, o bien que estamos ante una reutilización de los materiales romanos que se observan dispersos en todo el área del yacimiento.

El suelo de la cámara está atestiguado, si bien, su estado de conservación es muy malo, habiéndose perdido en las esquinas sureste y noroeste. Este suelo estaba construido con ladrillo macizo rojo, dispuesto sobre un mortero de cal y arena. Su línea de nivel es perfecta, no observándose buzamientos en esta construcción. La ruptura del suelo hay que relacionarla con algunas de estas violaciones mencionadas anteriormente. La mitad oeste de este suelo ha sido excavado, constatándose que se asienta directamente sobre el nivel geológico del yacimiento.

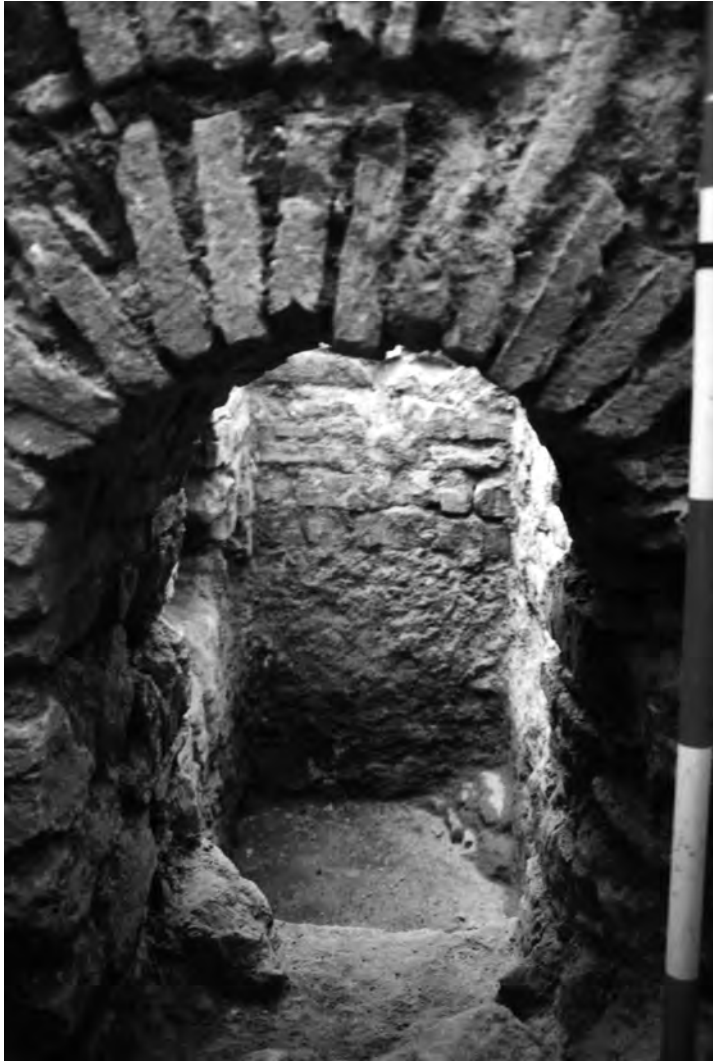
6.- Detalle del acceso a la cámara de la Tumba 1.

El vano sur, el que permite acceder a la *Tumba 1*, se encuentra en un pésimo estado de conservación. Ha sido parcialmente destruido, casi con seguridad, durante alguna de las repetidas viola-

ciones a las que se ha visto sometida la *Tumba 1*. Este vano presenta improntas de haber estado también enmarcado con ladrillos, en la actualidad arrancados y desaparecidos.

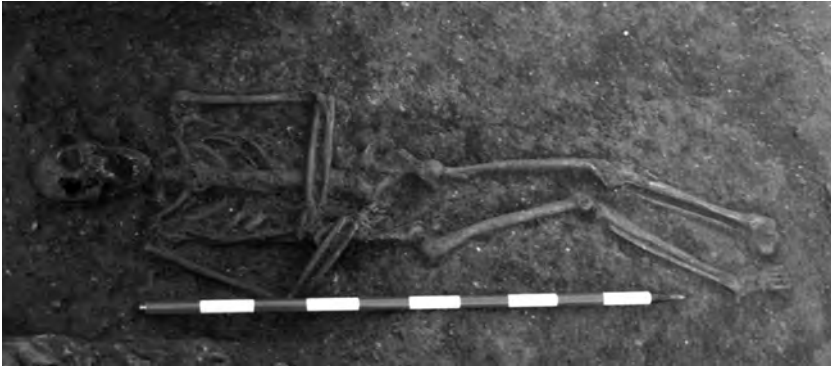
8.- Tumba 2 (UC 5) encontrada en el Sondeo 2.

mencionada cripta, entre las que destaca la UC 5 (Tumba 2). Situada en el *Sondeo n° 2*. La característica física más destacable del difunto, un adulto, es la amputación de su pie izquierdo. El cadáver se encuentra dispuesto en decúbito supino, con los brazos cruzados sobre la cintura y las piernas ligeramente arqueadas. (*Ilustración 8*)

Asociados a esta unidad se han inventariado tres botones de cristal azul, un fragmento metálico a modo de colgante y un botón de bronce decorado con una flor de ocho pétalos.
